## Degradación edáfica y resiliencia vegetal en suelos calizos post minería en paisajes kársticos de la Península de Yucatán, México

*Edaphic degradation and plant resilience in post-mining calcareous soils within karst landscapes of the Yucatán Peninsula, Mexico.*

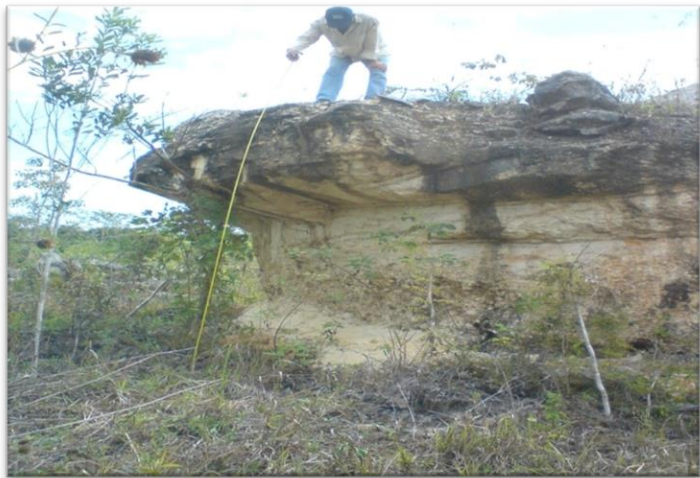
Figura 1

Afloramiento calizo y perfil edáfico impactado por minería en Quintana Roo, México

Nota. Se observa un técnico realizando la medición del espesor del estrato calizo mediante cinta métrica, con el fin de documentar la pérdida del horizonte superficial del suelo y la exposición del material madre carbonatado.

Las Figuras 1 y 2 ilustran rasgos típicos de degradación edáfica (afloramiento calizo, microdepresiones con encharcamiento temporal), y la Figura 3 muestra un ejemplo satelital de alteración antrópica en suelos calizos del sur de Quintana Roo.

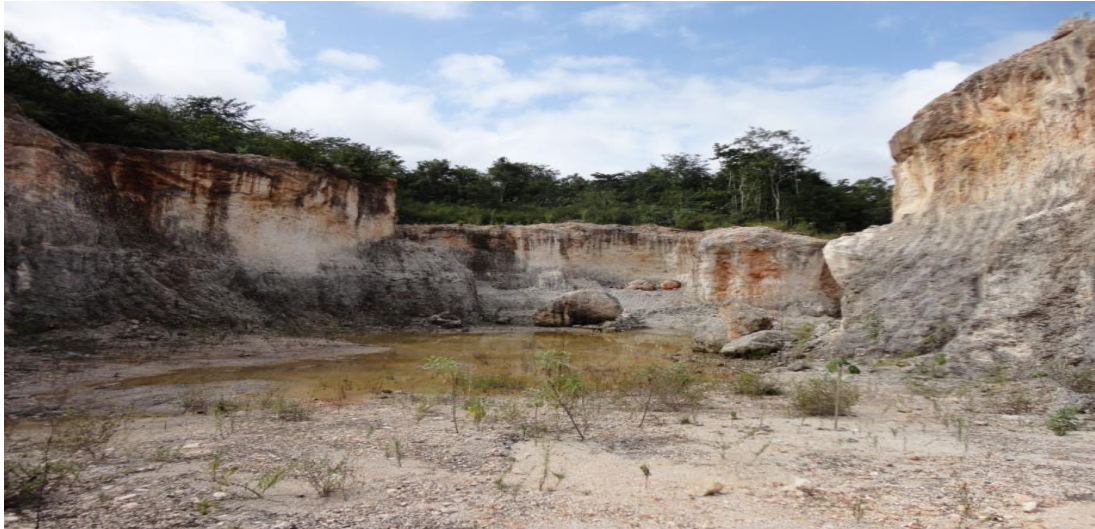
## Figura 2

*Cantera abandonada y formación de micro depresión con encharcamiento temporal en zona minera de Quintana Roo*

*Nota.* Se aprecia un relieve artificial deprimido producto de la extracción de caliza, con acumulación estacional de agua y escasa cobertura vegetal.

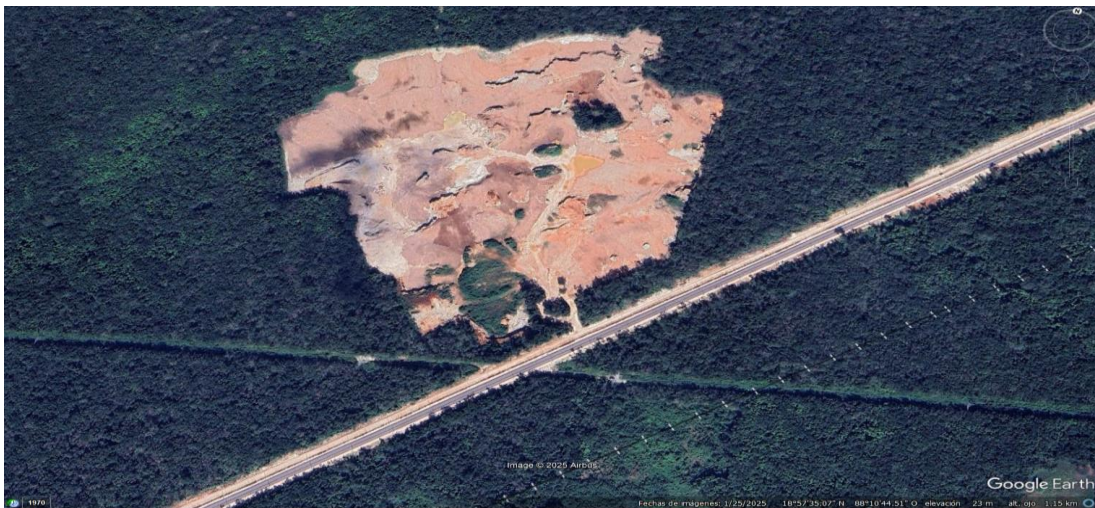
## Figura 3

*Imagen satelital de un sitio de extracción minera en suelos calizos de la región sur de Quintana Roo (México)*

*Nota.* Obtenida de Google Earth (25 de marzo de 2025). Se observan áreas de remoción de vegetación, exposición del sustrato carbonatado y presencia de cavidades inundadas asociadas a procesos de degradación edáfica post minería.
